RIQUALIFICAZIONE URBANA E RIDEFINIZIONE DEGLI SPAZI DA
ADIBIRE A SERVIZI DI PUBBLICA UTILITÀ - II° Lotto Funzionale "Scavo,
Restauro e Valorizzazione della Villa Romana e
Manutenzione della Passeggiata della Spiaggia Grande"

SCHEDA TECNICA DI RESTAURO

TIPOLOGIA MANUFATTI:	COLONNE IN GRANITO E MARMO CIPOLLINO SCULTURE IN GHISA CON BASAMENTO IN PIETRA
UBICAZIONE DELLE COLONNE	SPIAGGIA GRANDE DI POSITANO

SCHEDA DI RESTAURO - DESCRIZIONE DEI MANUFATTI

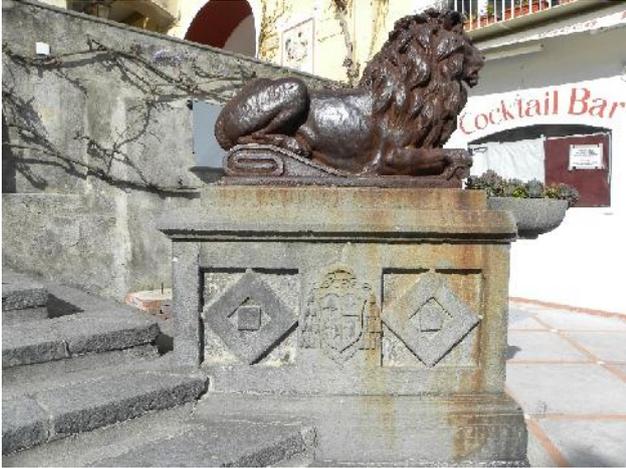
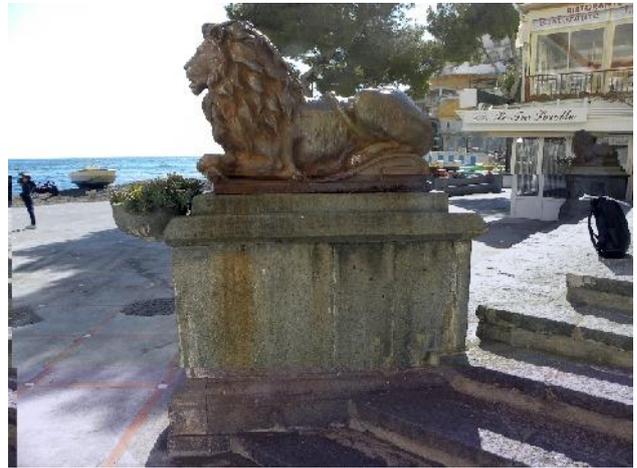
Viste laterali della scultura leonina posta sul lato est della scala – il lato opposto a quello fruibile lungo la direzione di accesso alla scala non riporta decori e/o stemmi episcopali come quello riscontrabile sul lato a vista - Dalle stesse immagini si registra una maggiore concentrazione di ossidazione della parte anteriore della scultura in ghisa che viene denunciata dalla pigmentazione riportata sul basamento dall'ossido ferrico.

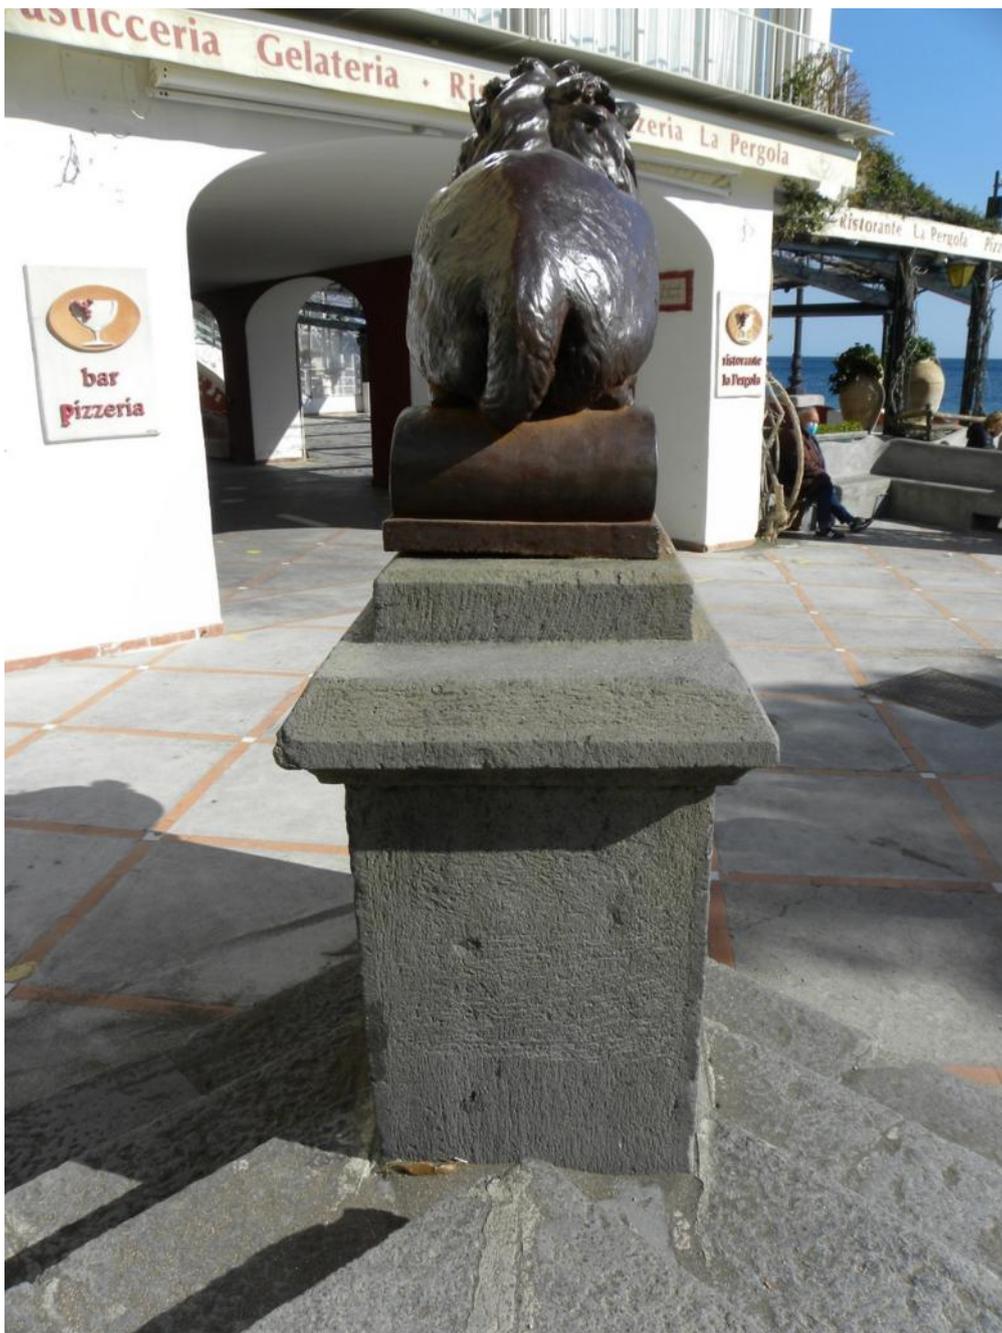
Vista posteriore della scultura in ghisa dalla quale si registra un pericoloso scorrimento laterale che con le prossime opere di restauro potrà essere impedito con la presenza di elementi in acciaio inox in grado di impedire lo scorrimento

Per la connessione tra scultura leonina in ghisa e il basamento in pietra lavica verranno predisposti elementi di contrasto in grado di impedire la traslazione delle sculture che in passato per un atto vandalico ha causato la caduta della scultura posta sul lato ovest che nell'occasione riportò la frammentazione del corpo.

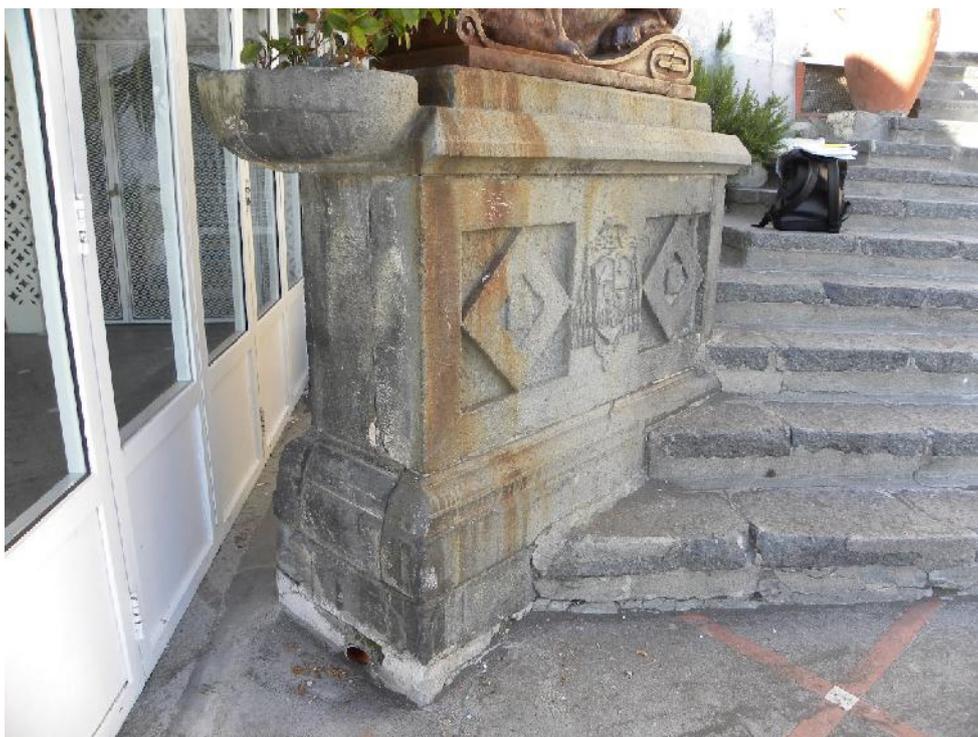
Particolare fotografico che denuncia il pessimo stato di conservazione del basamento (pigmentazione di ossido ferrico – stuccature con malte cementizie – efflorescenze – patine biologiche)

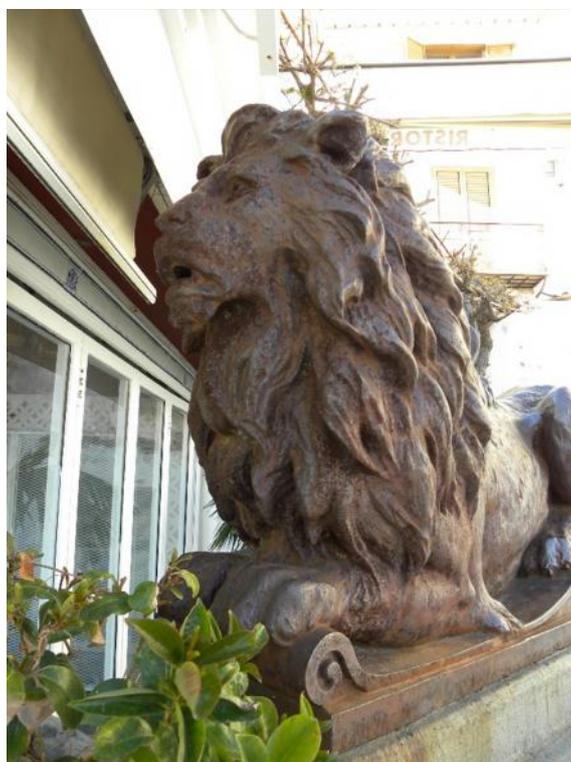
Vista frontale della scultura leonina posta su lato ovest della scala dalla quale si denuncia un processo di corrosione più accentuato che viene denunciato dai sottostanti ossidi di ferro che hanno fortemente pigmentato il basamento in pietra lavica.

Tra le opere di assemblaggio dobbiamo ricordare quella della scultura leonina posta sul lato ovest della scala di accesso alla Spiaggia Grande che in seguito ad un atto vandalico ha riportato una forte frammentazione del corpo. La riadesione dei frammenti deve essere assicurata con l'utilizzo di una resina epossidica bicomponente. Nel corpo della scultura a ridosso della linea di frattura verranno realizzate delle fasce armate di resina e acciaio inox per meglio connettere i frammenti metallici.

- **PASSIVIZZAZIONE DELL'OSSIDAZIONE CON SOLUZIONE ALCOLICA con ACIDO TANNICO** da applicare a pennello sulla superficie in ghisa in alternativa OWATROL OIL da usare puro senza diluizioni sia sulla superficie a vista che all'interno con l'intento di penetrare per raggiungere la ruggine in profondità, fino a raggiungere il metallo sano, fermando così il progredire della corrosione.

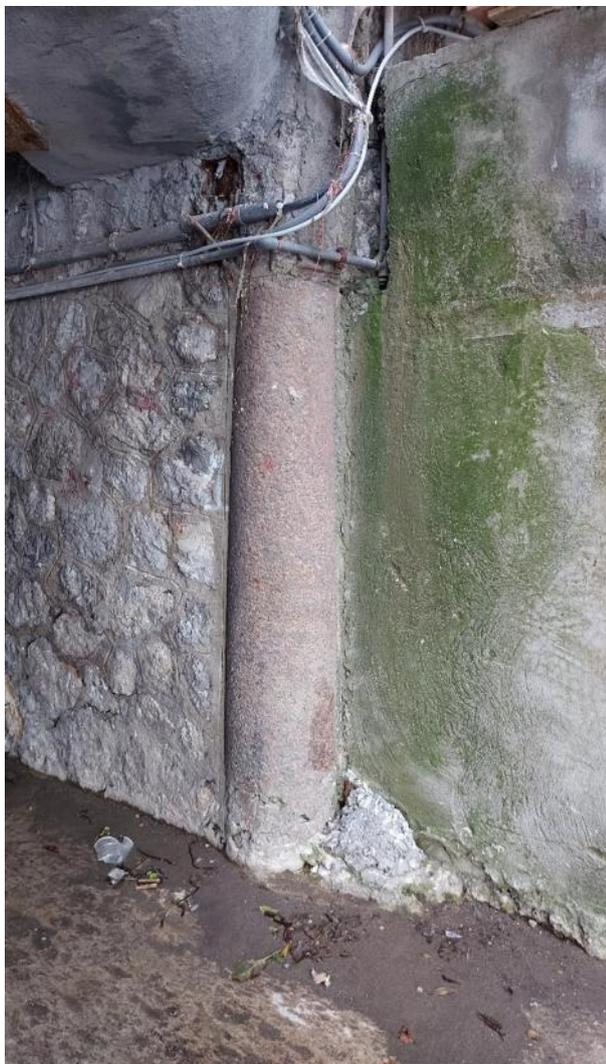
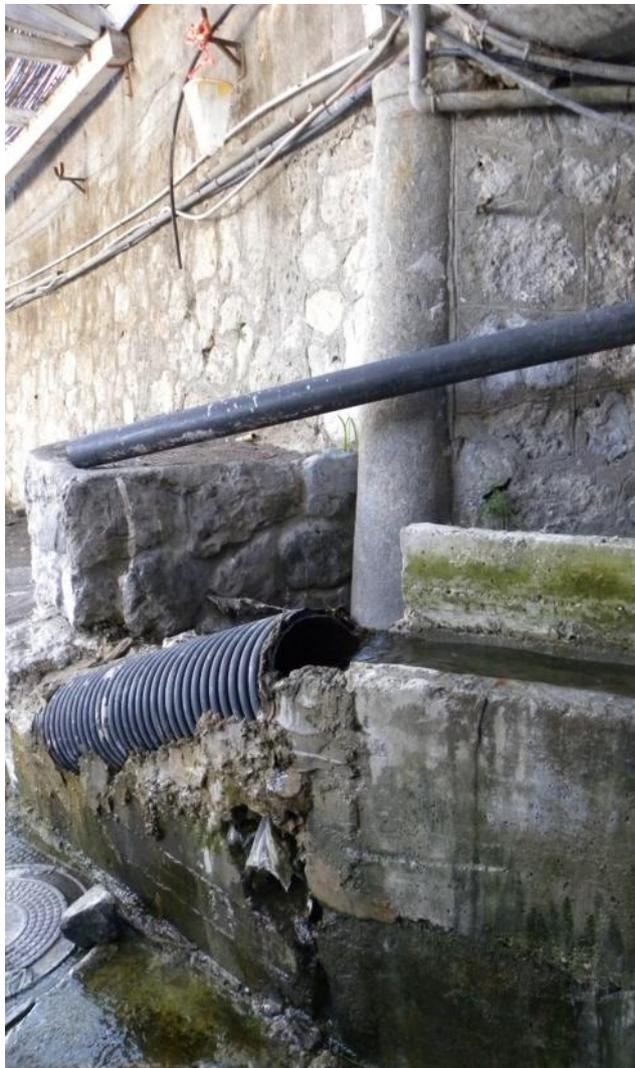
Stato attuale delle due colonne di granito collocate in corrispondenza del ponte che copre nel tratto terminale verso mare il piccolo corso d'acqua

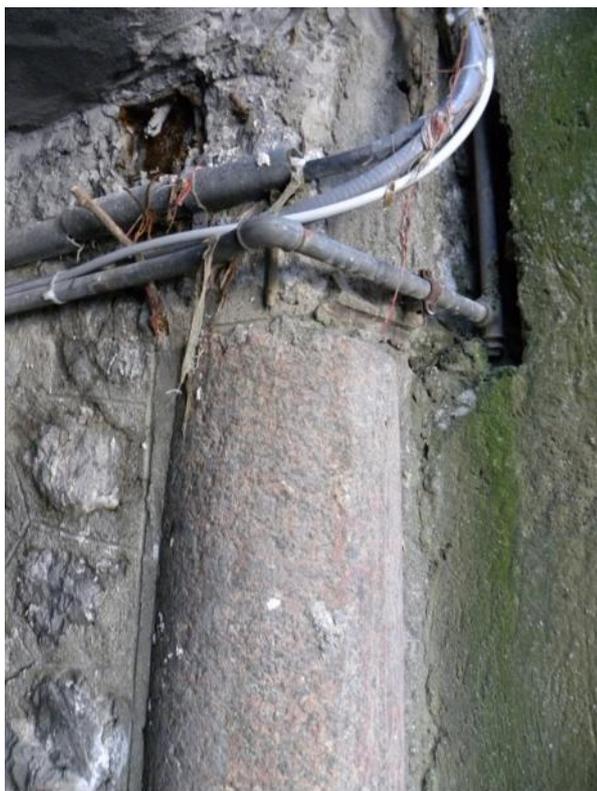
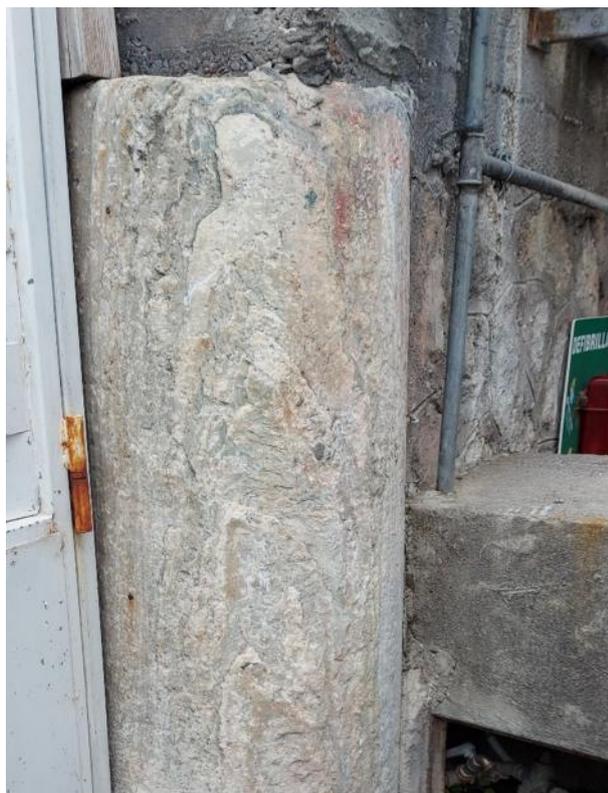
Particolare fotografico dello stato di conservazione della superficie lapidea

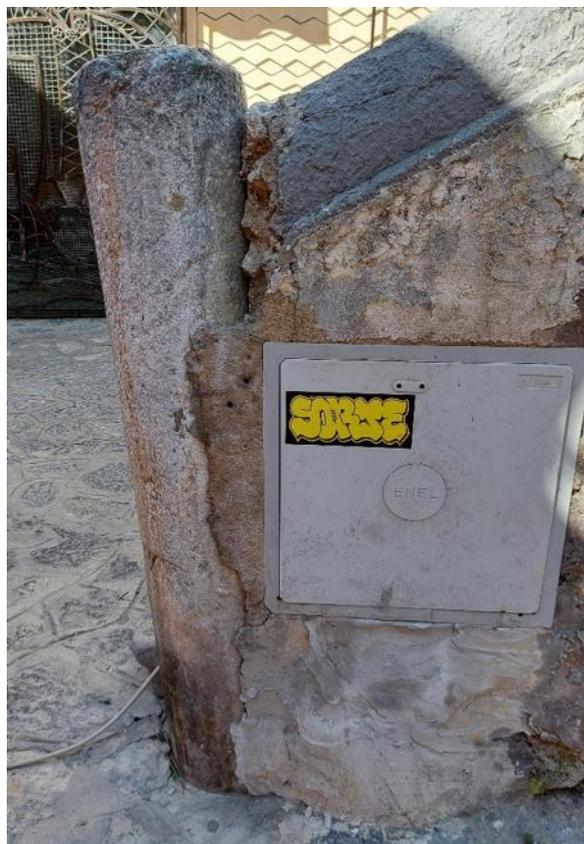
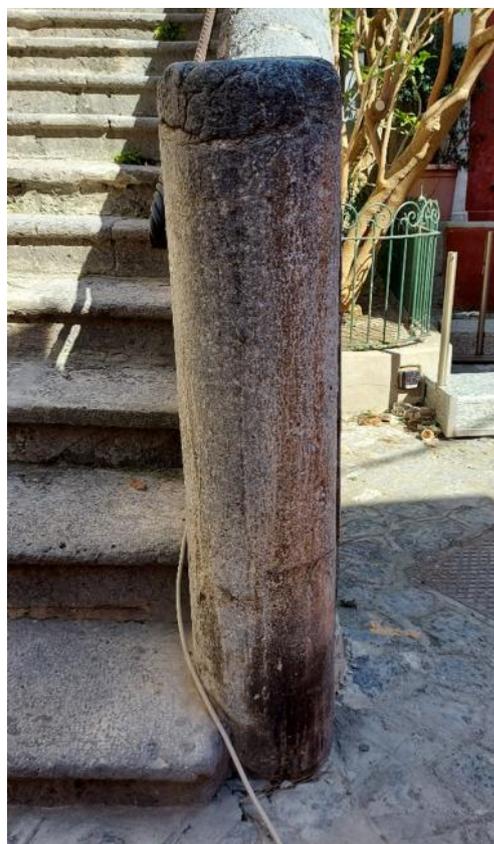
Particolare dello stato di conservazione della colonna presente nell'estremità inferiore del parapetto

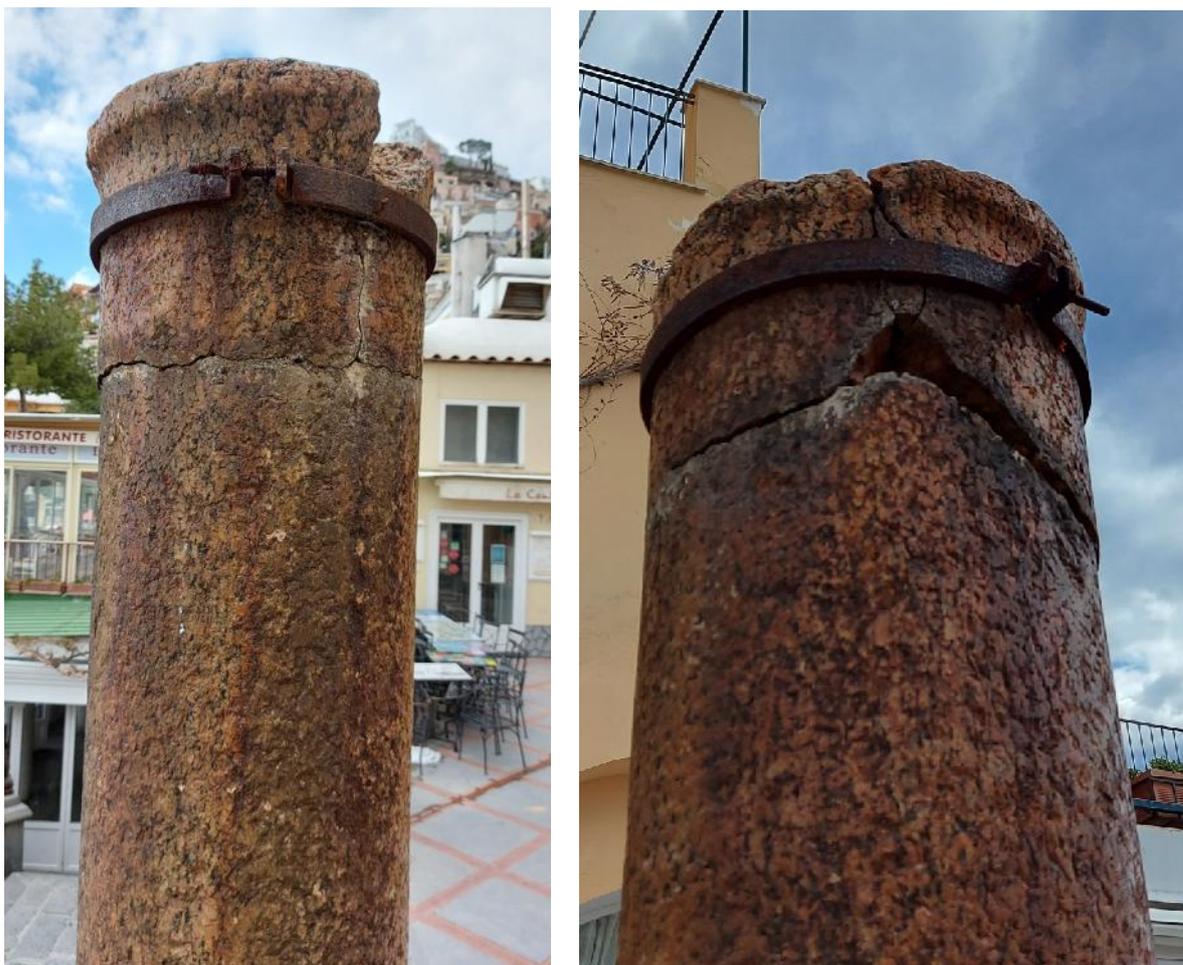
estese in diversi punti delle colonne e del basamento delle sculture leonine. Questa fenomenologia di degrado si evidenzia maggiormente con la percolazione dei sali di ferro che hanno pigmentato buona parte della superficie lapidea alterando fortemente la percezione della superficie lapidea. Un esempio evidente può essere rappresentato dalle due colonne poste a ridosso della scala di accesso alla Spiaggia Grande dove delle cerchiature in ferro hanno nel tempo pigmentato la superficie lapidea.

Particolare fotografica della colonna di granito posta sul lato est della scala di accesso alla Spiaggia Grande dalla quale si rileva la forte pigmentazione della superficie dovuta all'ossido ferrico proveniente dalla cerchiatura in ferro che tiene unita l'estremità superiore frammentata

- Con lo spostamento delle colonne verranno sostituiti tutti i perni ed gli ancoraggi particolarmente compromessi e ossidati;
- rimozione di elementi metallici quali perni, grappe, staffe, chiodi, etc. che per condizioni ed ossidazione risultino impropri. Risulta un'operazione fondamentale anche contenere l'ulteriore pigmentazione della superficie lapidea.

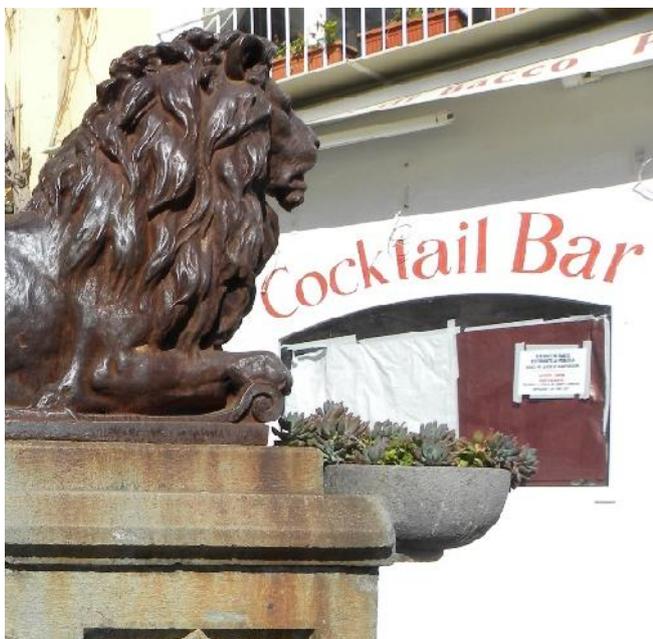
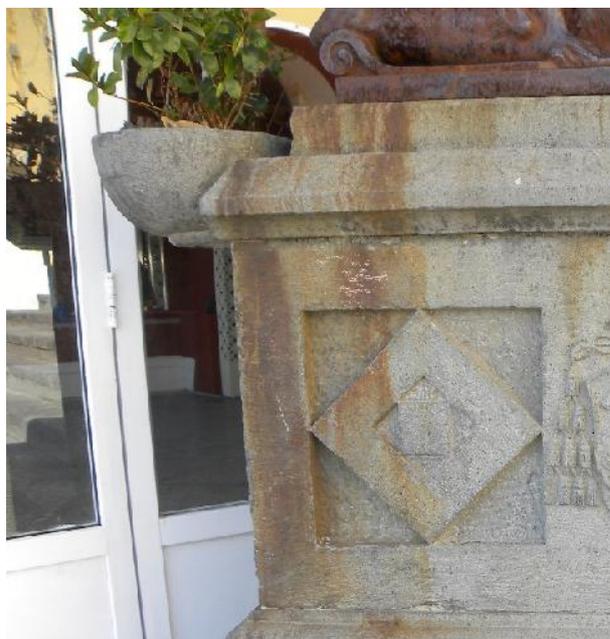
Altro esempio di percolazioni di sali di ferro responsabili della parziale pigmentazione del basamento delle sculture Leonine

- fratturati, la ricostruzione delle lacune e il trattamento di consolidamento e di protezione;
- l'asportazione delle concrezioni di minerale ferroso formatesi sulla superficie dei lapidei verrà effettuata con la sinergia di azioni sia fisiche che chimiche. L'intervento prevede il preliminare utilizzo della microsabbatrice caricata con polvere di bicarbonato di sodio e spazzole su micromotore elettrico per l'asportazione delle principali concrezioni di sali di ferro. Dopo un accurato lavaggio verrà applicato un gel denominato commercialmente "Stone Rust Remover" a base di Ammonio tioglicolato (non contiene acidi, solubile in acqua, colore chiaro semitrasparente, PH 7,5). L'applicazione prevede la necessità di bagnare la superficie lapidea con acqua demineralizzata e di stendere uno strato di gel dello spessore di circa 5mm sulla superficie macchiata di ruggine. Il tempo di applicazione verrà indicato dalla colorazione che da giallo-arancio semitrasparente passa a viola scuro opaco. Tale cambio di colorazione indica che la reazione necessaria per l'asportazione della ruggine è avvenuta correttamente. Il tempo di attivazione del gel può variare ma si consiglia di non superare i dieci minuti al fine di evitare che il prodotto reagito penetri nel materiale. L'asportazione deve avvenire con abbondanti lavaggi con acqua. L'intervento può essere ripetuto nel caso in cui la macchia non sia completamente scomparsa;

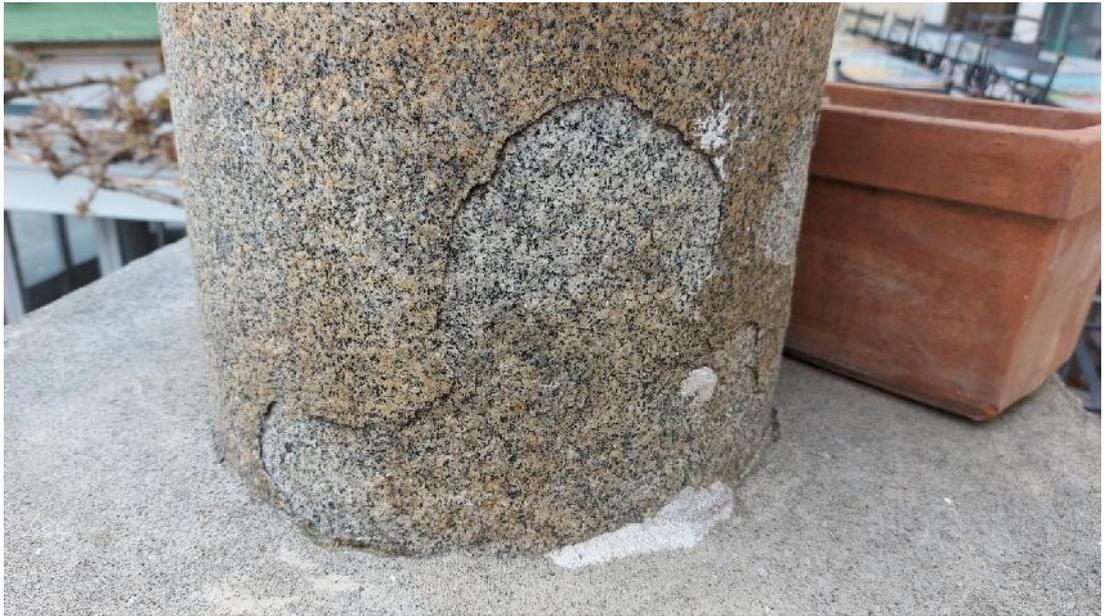
Particolare fotografico del processo di esfoliazione presente sulle colonne di granito della scala di accesso alla spiaggia grande

- su bagnato, evitando eccessi e colature, di preparati con la resina acrilica nanostrutturata *Kremer K52 in Solvanol al 5%*;
- ristabilimento strutturale dell'adesione nei fenomeni di scagliatura ed esfoliazione, da eseguirsi mediante creazione di piccoli ponti in resina epossidica e successiva saturazione del distacco mediante infiltrazione di maltina idraulica, oppure mediante infiltrazione di resina epossidica fino a saturazione del distacco.

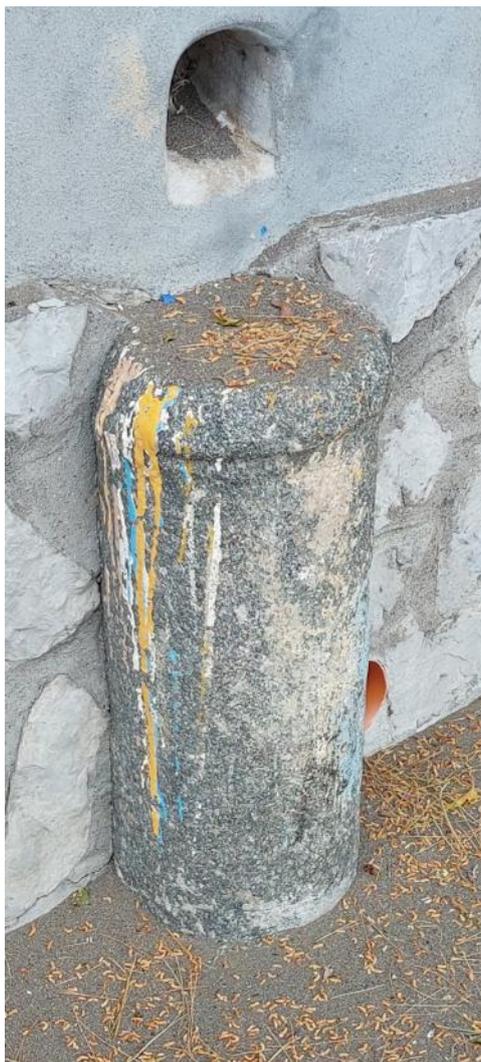
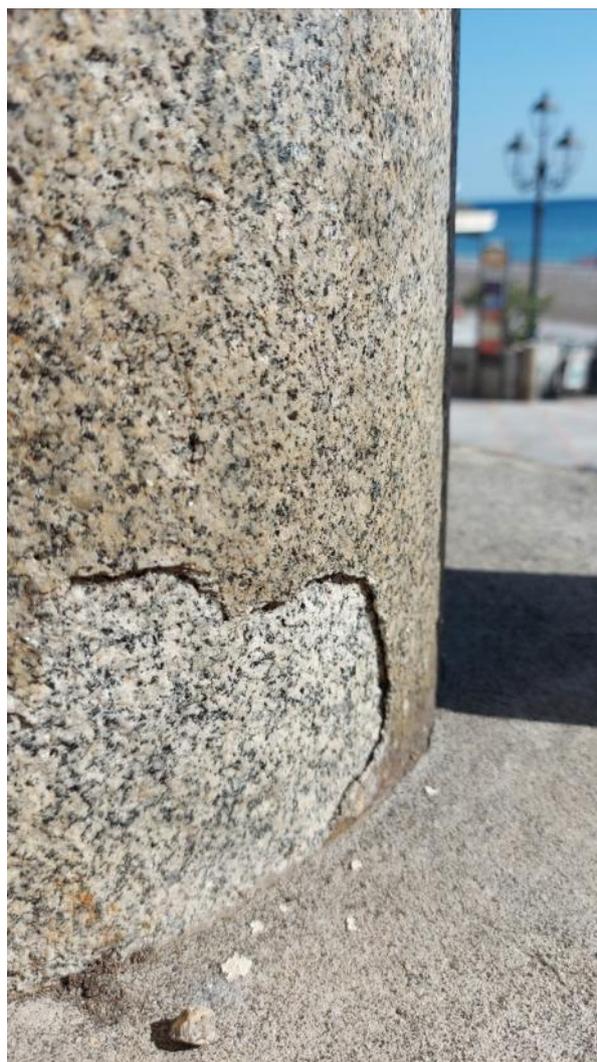
Dettagli fotografici dei danni rilevabili sui repeti lapidei, a sinistra una maldestra attività di pitturazione ha lasciato le tracce sulla colonna.

A destra un rilevante processo esfoliativo del granito evidenzia un processo di distacco di strati spessi circa 5mm

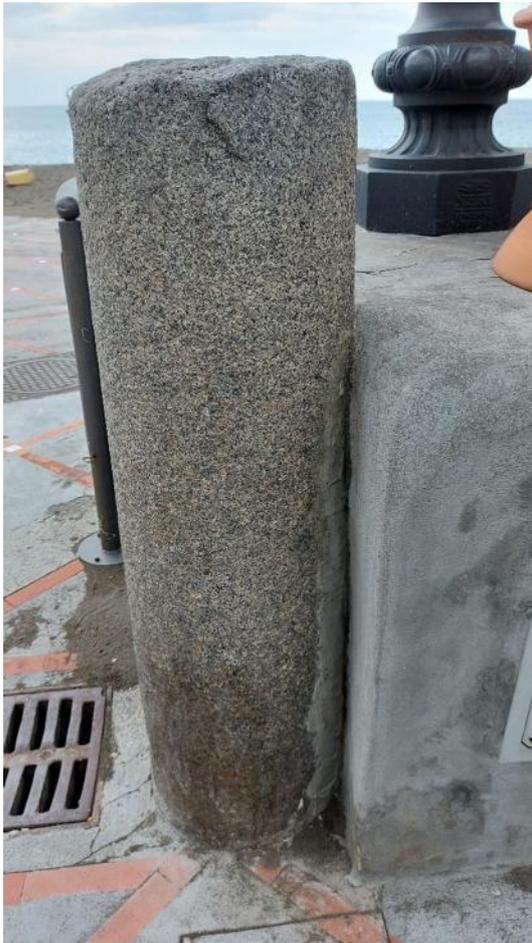
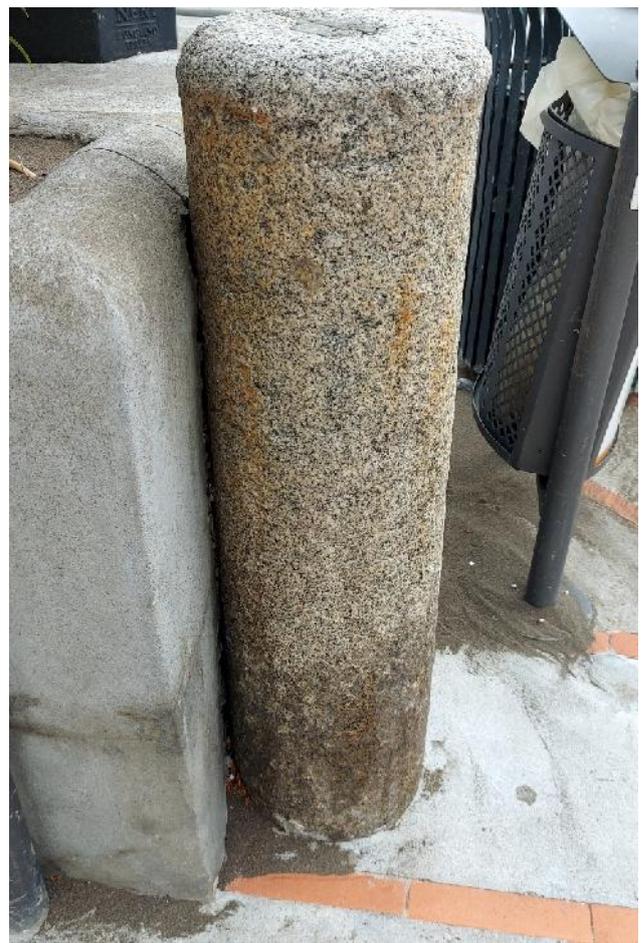
Dettaglio fotografico delle colonne dove l'accostamento delle murature è fonte di ulteriori danni

Tra gli interventi indispensabili per sottolineare la presenza nel contesto urbano dei materiali in esame oltre all'intervento luminoso si propone di isolare ogni elemento lapideo dalle murature distanziandolo di almeno 10cm.
