Comune di Positano

RIQUALIFICAZIONE URBANA E RIDEFINIZIONE DEGLI SPAZI DA ADIBIRE A SERVIZI DI PUBBLICA UTILITÀ - II° Lotto Funzionale "Scavo, Restauro e Valorizzazione della Villa Romana e Manutenzione della Passeggiata della Spiaggia Grande"

TAVOLA	P R O G E T T O E S E C U T I V O		
	Elaborati Progettuali: Relazione Tecnica		
RIF. INT.:	DATA:	Giugno 2024	
COMMITTENTE		PROGETTISTA	
Sindaco - Dott. Giuseppe Guida Responsabile del Servizio LL.PP - RUP: Dott. Ing. Raffaele Fata		Progettazione - Direzione Lavori: Ufficio Tecnico Comunale Settore LL.PP. di Positano arch. Diego Guarino Coordinamento sicurezza D.lgs. 81/08 s.m.i: Ing. Paolo D'Elia Direzione scientifica - Soprintendenza ABAPD di SA/AV: Archeologa Silvia Pacifico

Relazione tecnica di Progetto

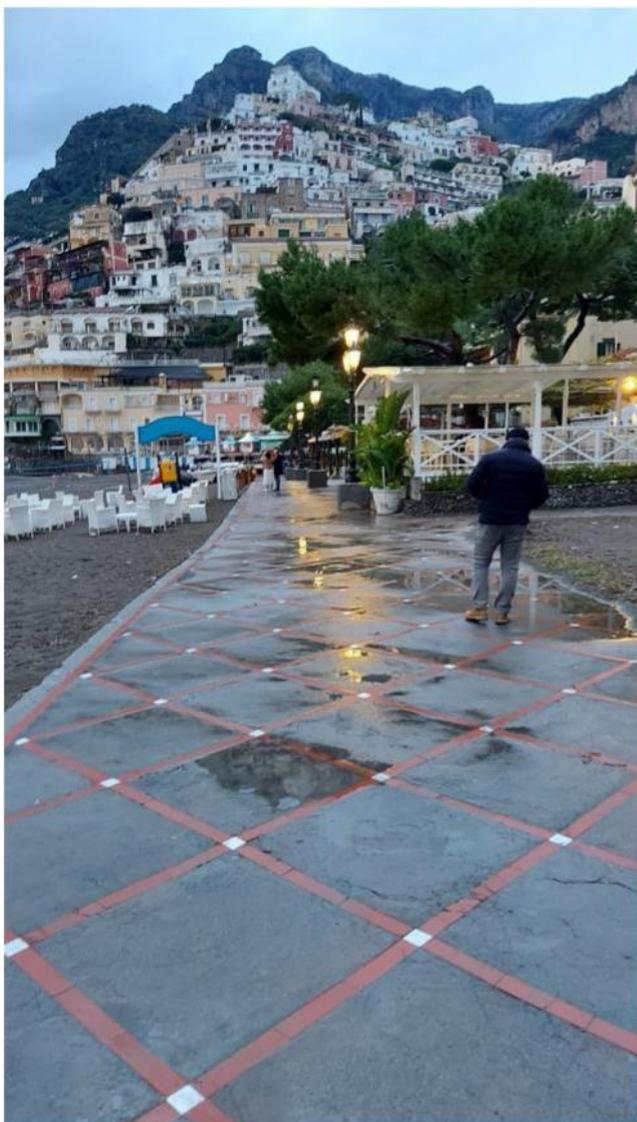
Sulla sinistra veduta del lato est della passeggiata da cui si rilevano i numerosi ristagni d'acqua piovana

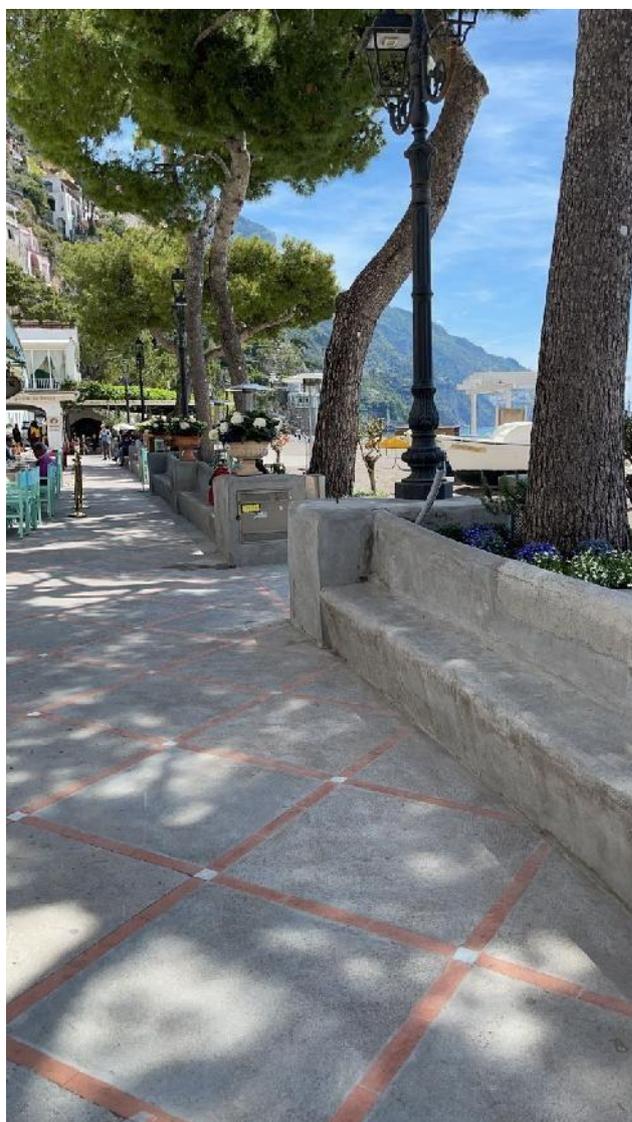
Sul lato destro vista del percorso pedonale a ridosso delle principali attività di ristorazione

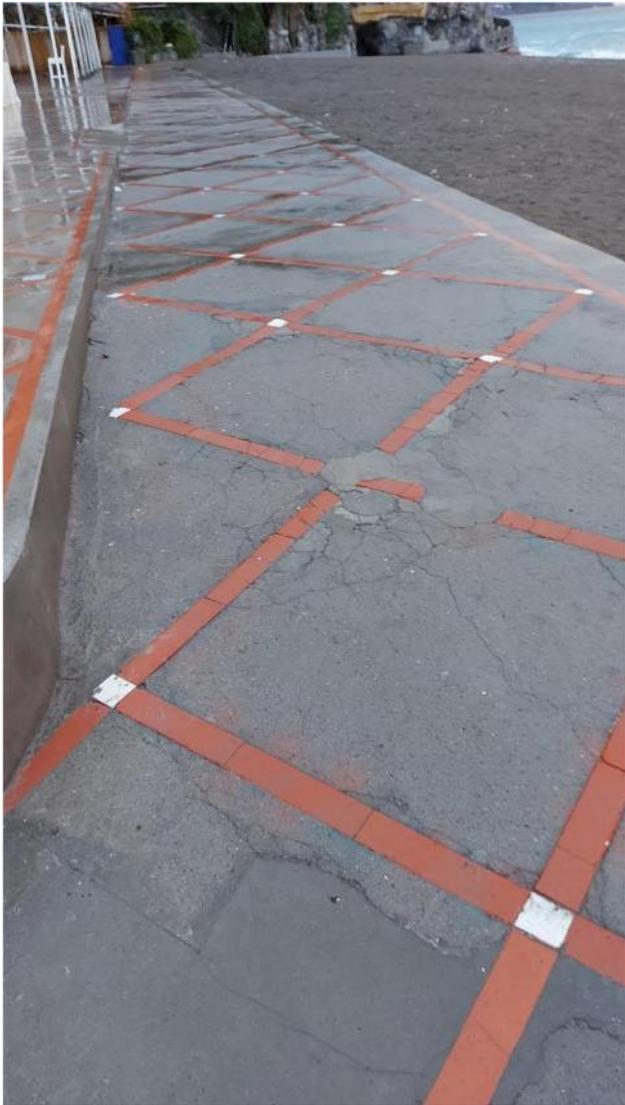
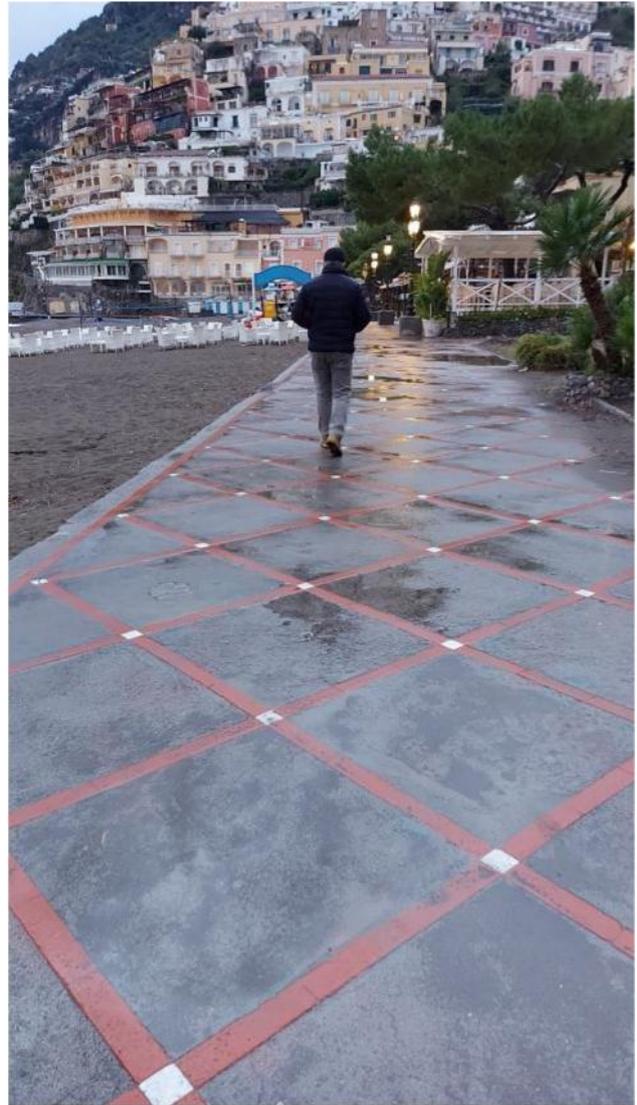
Documentazione fotografica dell'attuale pavimentazione dalla quale si rileva lo stato di conservazione

Come può essere facilmente denunciato dalle immagini fotografiche il piano pedonale è caratterizzato da un battuto di calcestruzzo rifinito da sabbia e cemento e da riquadri con piattine di laterizio di 18x6cm che verrà ripristinato provvisoriamente dopo le opere di manutenzione dei sottoservizi in attesa dell'intervento definitivo.

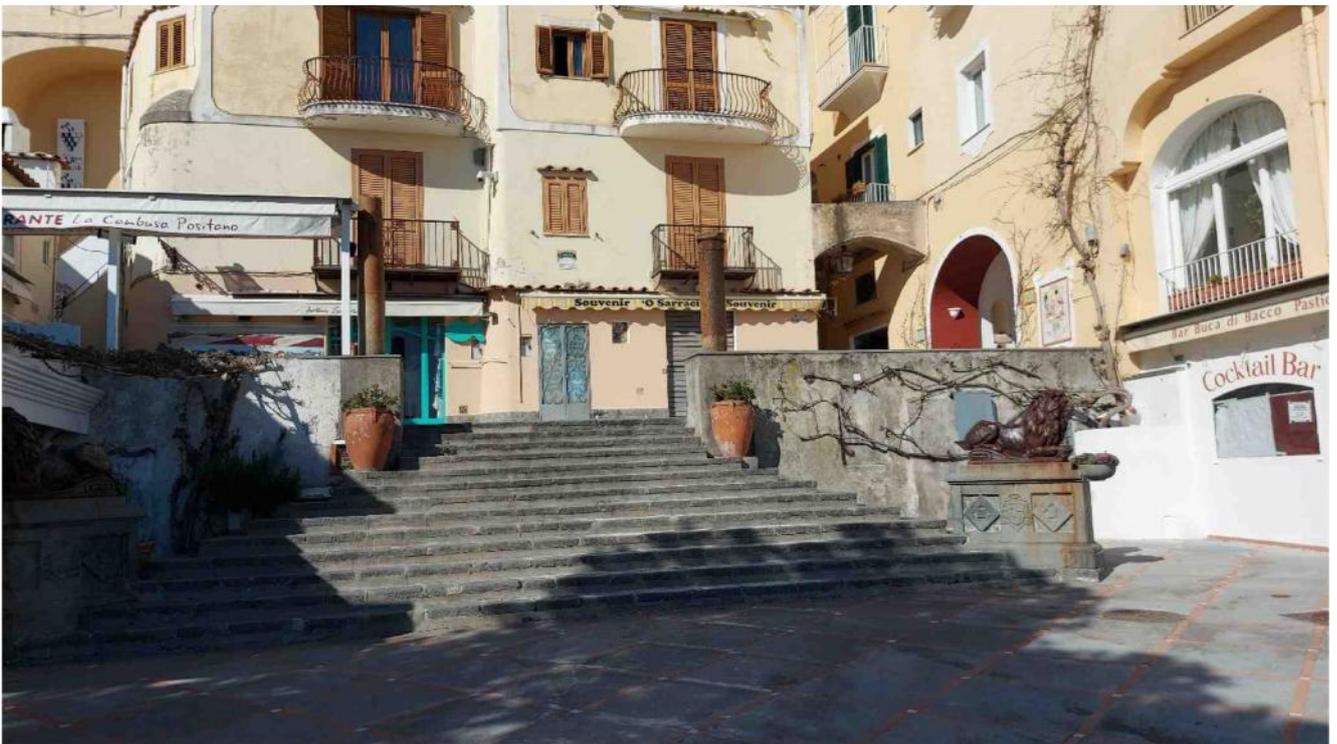
Foto della scala dei Leoni di accesso alla spiaggia grande dalla emerge la presenza delle due colonne in granito e delle sculture leonine sul basamento di pietra lavica

Allo stato attuale le pedate di basalto risultano sconnesse e richiedono un riassetto previo smontaggio e riconfigurazione del piano di posa che possa garantire la pendenza per lo smaltimento dell'acqua piovana. Le parti mancanti verranno integrate con elementi di pietra di analoga natura o con ricostruzioni che in relazione alle dimensioni verranno ricostruite con connessioni in acciaio inox e a malte con moduli elastici differenti. Per la ripresentazione estetica verrà utilizzata una malta di calce idraulica pigmentata con inerti di pietra vesuviana. Le attuali sigillature cementizie verranno ripristinate con malte tecniche e con inerti di pietra lavica: l'alzata per l'altezza di circa 8cm verrà realizzata arretrata di circa 1cm rispetto alla pedata in pietra lavica. Per quanto riguarda l'intervento di restauro delle colonne di granito e delle sculture leonine in ghisa si rimanda alla scheda di restauro.

piano di posa. La scala verrà smontata ed ogni singolo elemento di pietra verrà rilavorato per offrire un piano di calpestio uniforme, sicuro e coerente all'originaria lavorazione. L'intervento di riconfigurazione della scala verrà preceduto dallo scavo e dalla posa dei sottoservizi. Prima del riposizionamento delle basole di pietra lavica la scala verrà riconfigurata con cls predosato armato con materiale composito. L'intervento sulla scala storica della "rotonda" prevede il recupero della totalità degli elementi che la compongono come le colonne di granito e le sculture leonine in ghisa e basalto.

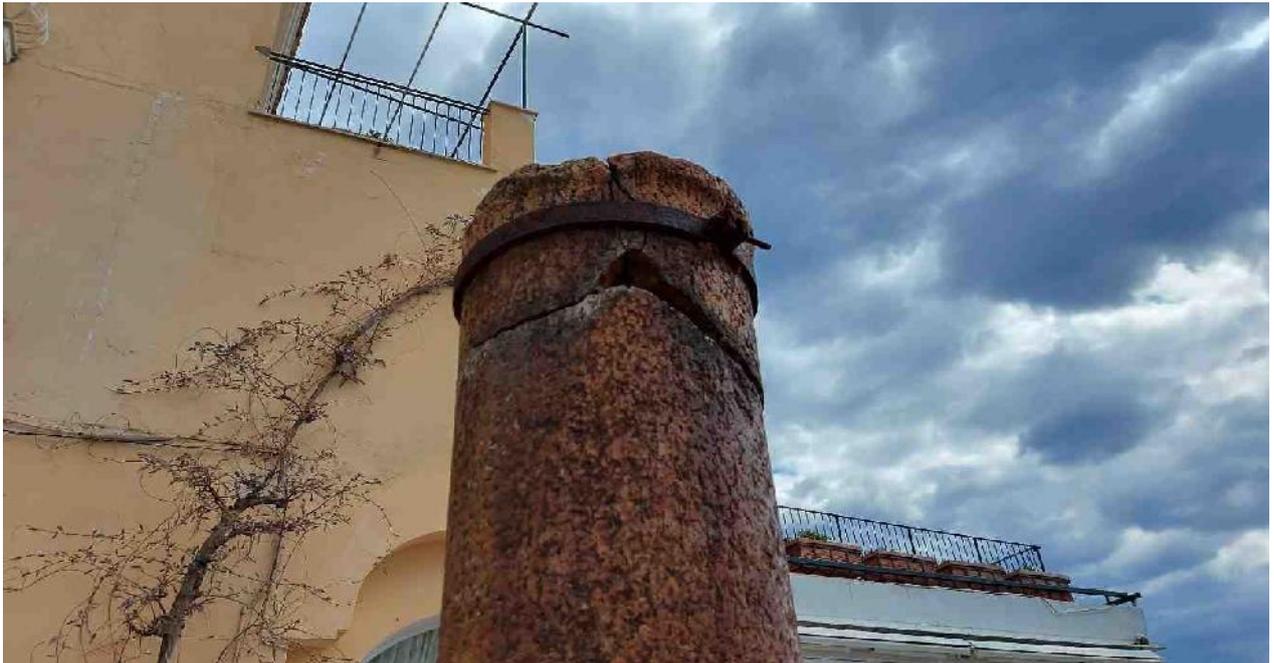
Colonna di granito frammentata e interessata da rilevanti percolazioni di ossidi di ferro

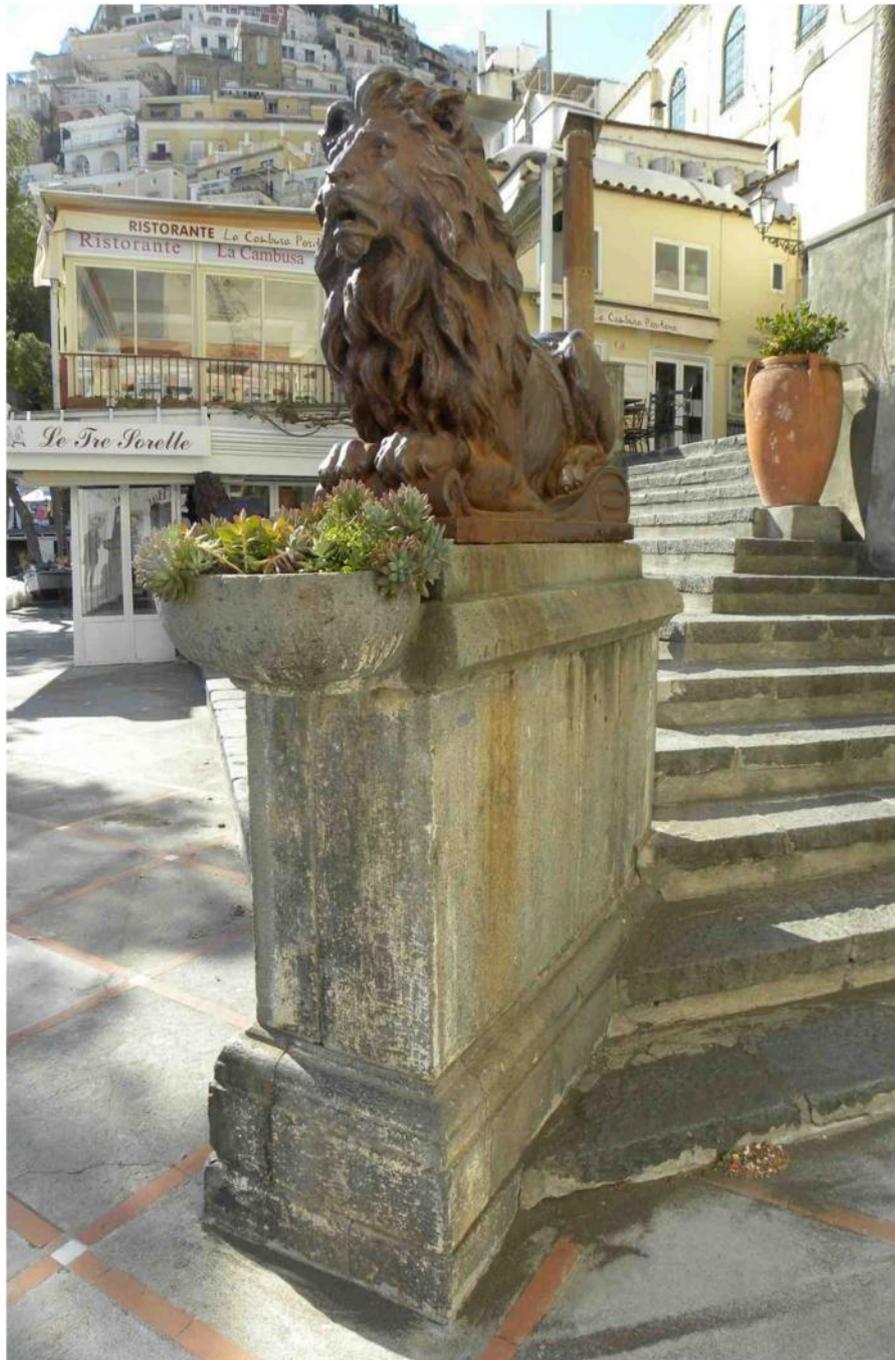
Scultura di ghisa su base di pietra lavica ai piedi della scala di accesso alla spiaggia grande
Si può facilmente osservare lo stato di degrado della scala e delle sculture che denunciano un rilevante fenomeno di percolazione di sali di ferro e la presenza di finiture con malte cementizie utilizzate per completare pedate e alzate.

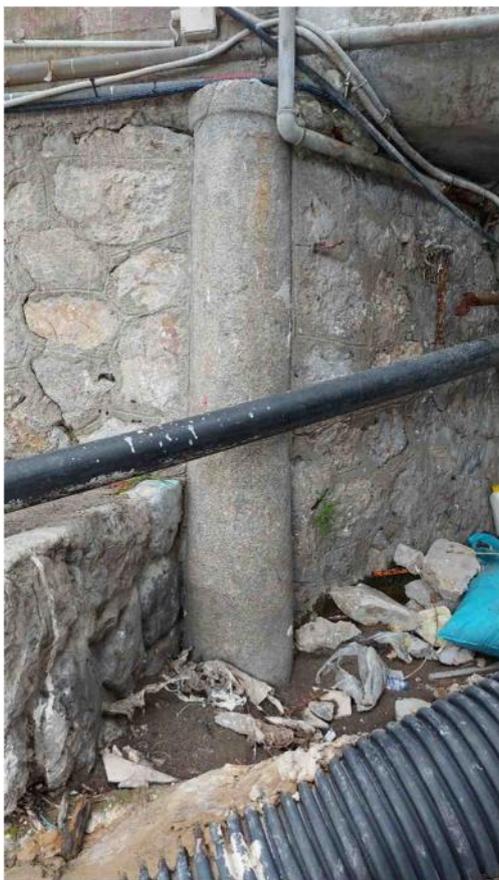
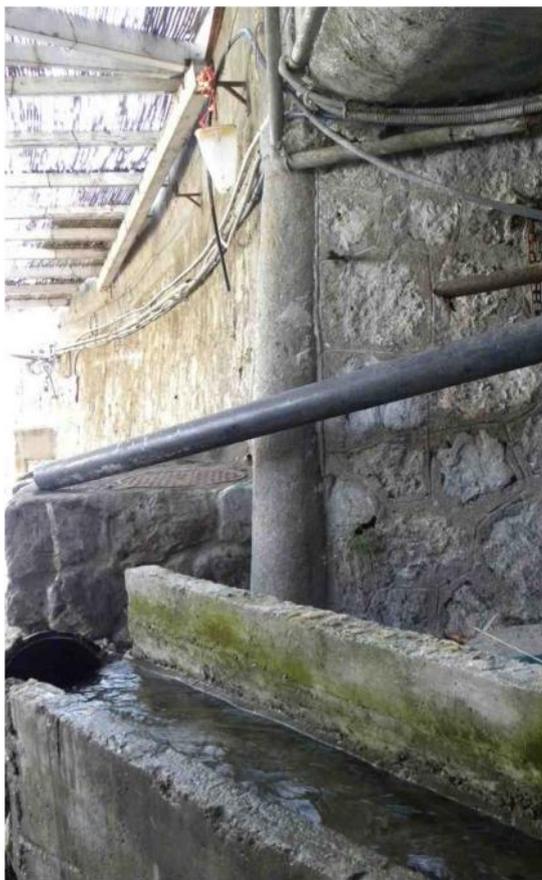
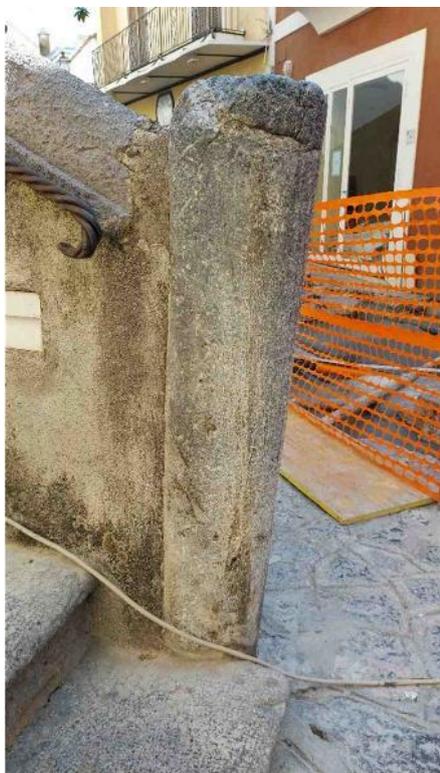
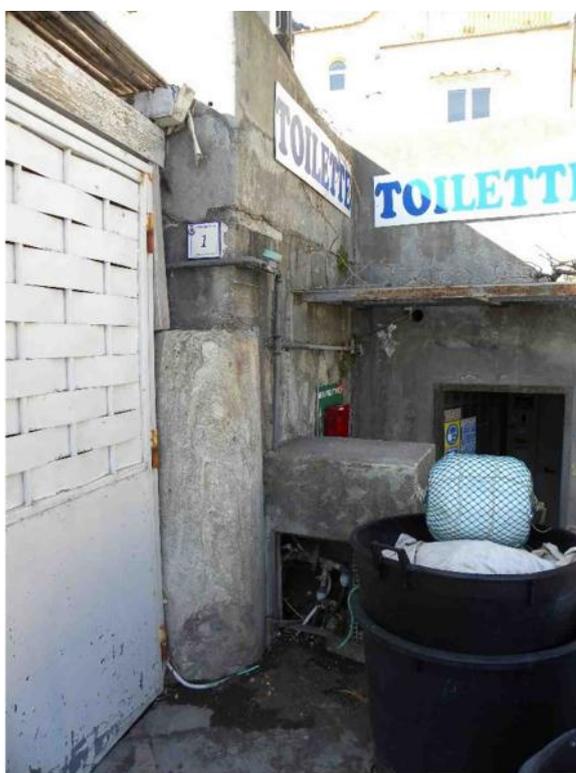
Alcune colonne presenti nel contesto urbano di Positano-A sx parte di colonna in marmo utilizzata come terminale del parapetto della scala ai piedi del sagrato della Chiesa di S. Maria Assunta- A dx colonna in marmo cipollino parzialmente affogata tra la muratura della scala e la cancellata che chiude

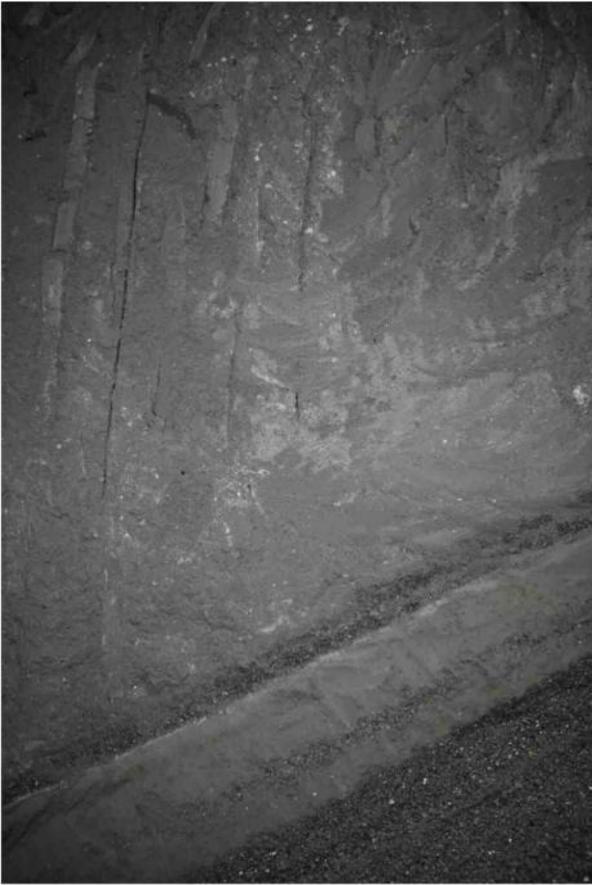
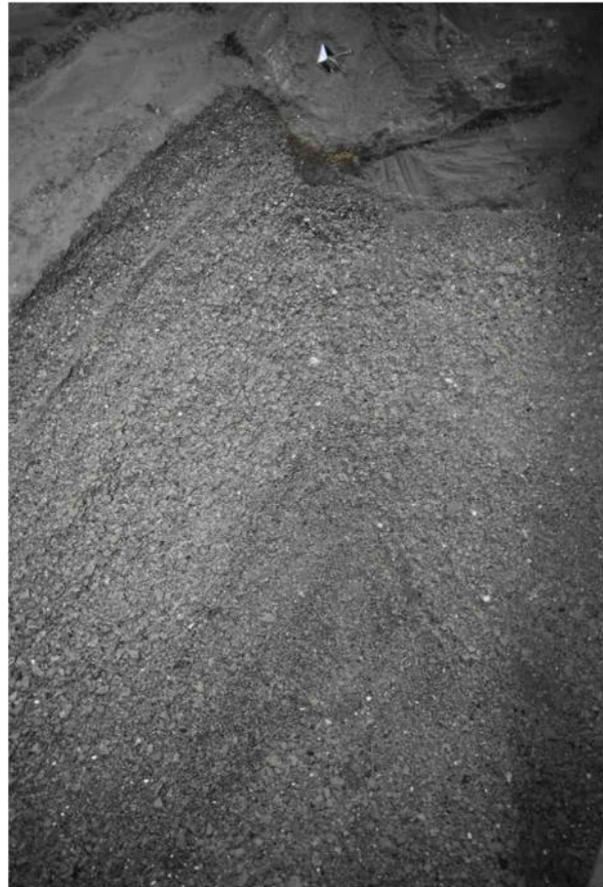
Dettagli fotografici dei depositi alluvionali e vulcanici – In alto lo strato piroclastico alluvionale che in questa sezione appare estremamente compatto e ben litificato a cui segue uno strato di pochi cm di sabbia vulcanica, cenere 20-25cm, pomice scure, pomice chiare adagiate su uno strato di terreno vegetale
Vista delle pareti in materiale piroclastico compatto e sciolto su cui si dovranno concentrare le attività di consolidamento per assicurare la stabilità degli stessi fronti di scavo. Allo stato attuale il materiale piroclastico di pomice risulta confinato da un'opera di puntellatura (tubi e giunti con un tavolato ligneo)

3-consolidamento dei fronti di scavo con iniezioni di calce idraulica naturale NHL5 tipo I15 della Mapei;

4-consolidamento superficiale con soluzioni idroalcoliche di idrossido di calce e nanosilici in acqua con la contestuale realizzazione di elementi di contrasto in acciaio inox AISI 316;

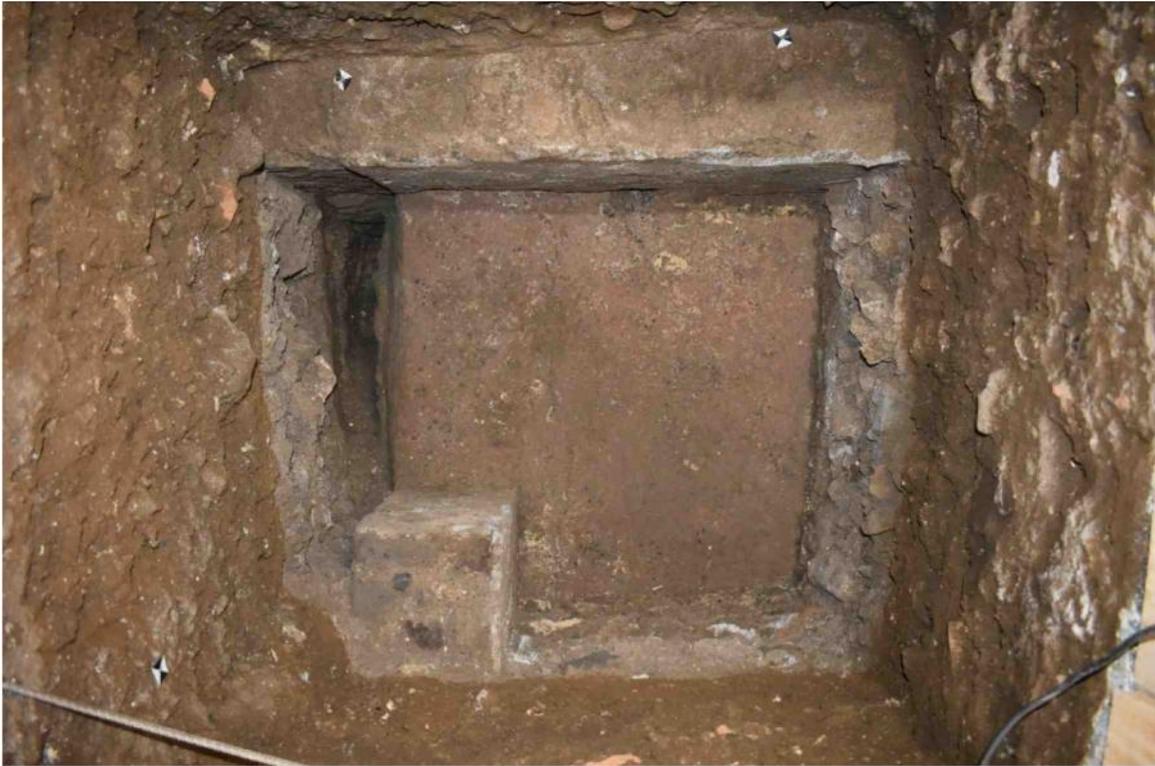
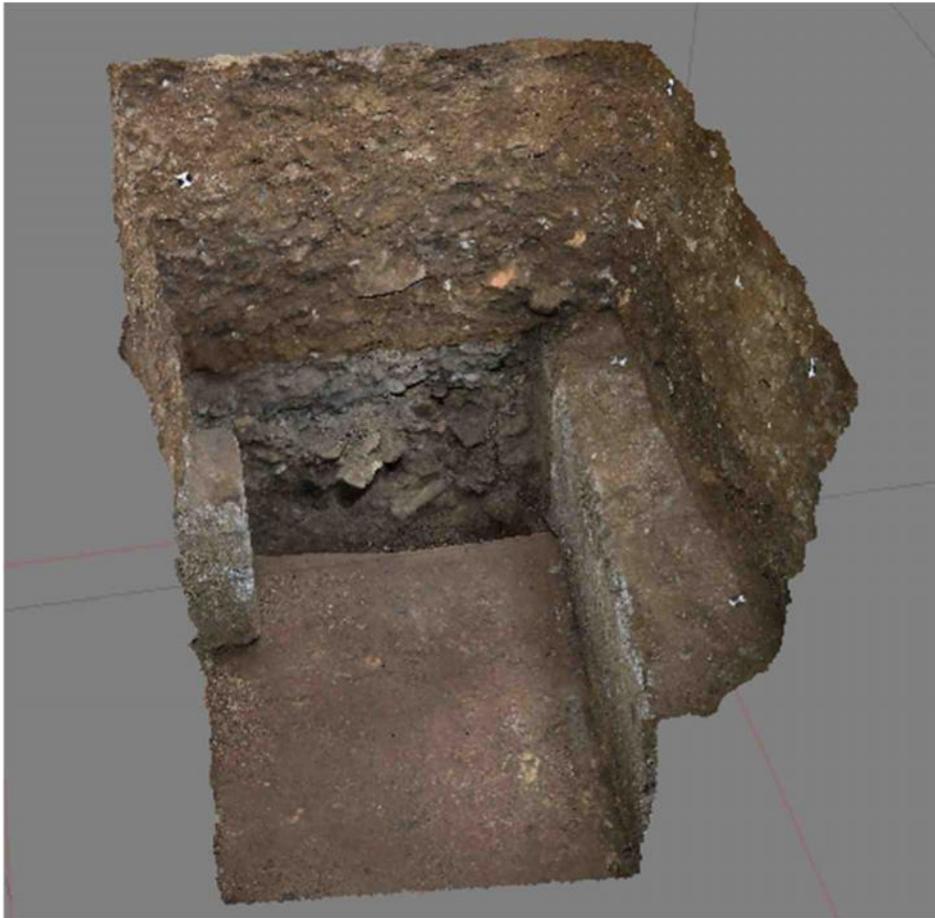
Viste del piano di scavo dalle quali si può denunciare la presenza delle murature in disuso nel 79 a.C.
