RIQUALIFICAZIONE URBANA E RIDEFINIZIONE DEGLI SPAZI DA
ADIBIRE A SERVIZI DI PUBBLICA UTILITÀ - II° Lotto Funzionale "Scavo,
Restauro e Valorizzazione della Villa Romana e
Manutenzione della Passeggiata della Spiaggia Grande"

SCHEDA TECNICA DI RESTAURO

TIPOLOGIA MANUFATTI:	COLONNE IN GRANITO E MARMO CIPOLLINO SCULTURE IN GHISA CON BASAMENTO IN PIETRA
UBICAZIONE DELLE COLONNE	SPIAGGIA GRANDE DI POSITANO

SCHEDA DI RESTAURO - DESCRIZIONE DEI MANUFATTI

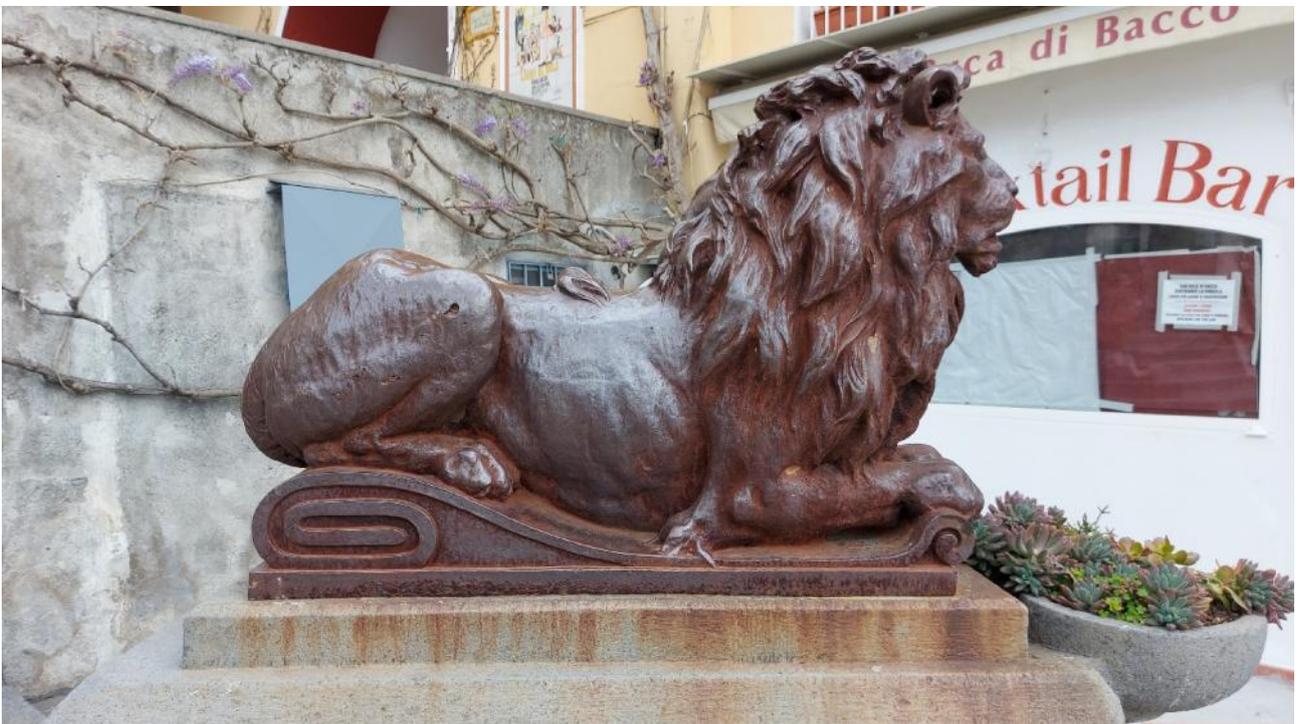
Particolare fotografico della scultura leonina in ghisa posta sul lato est della scala di accesso alla Spiaggia grande

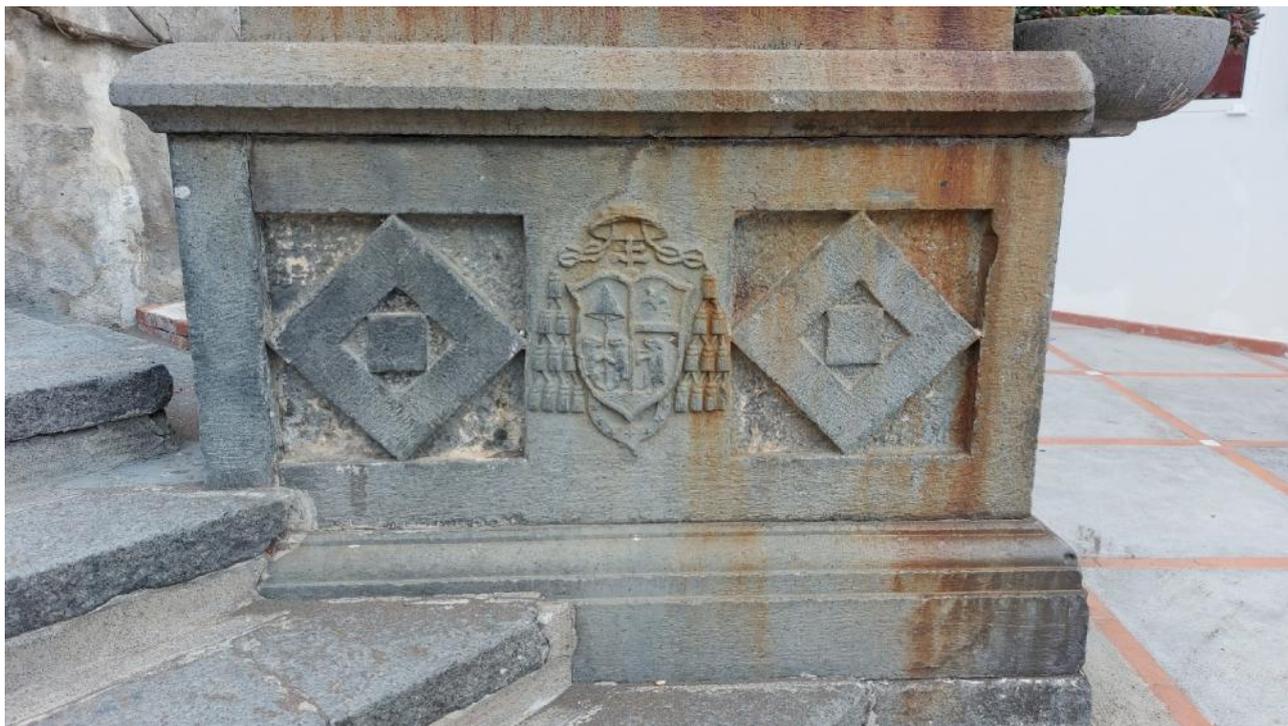
Particolare fotografico del basamento in pietra lavica della scultura leonina del lato est dal quale emerge lo stemma episcopale e un decoro di forme quadrangolari ruotate alle quali erano associate delle campiture di materiale diverso come testimoniano i profondi incassi che definiscono i quadrati

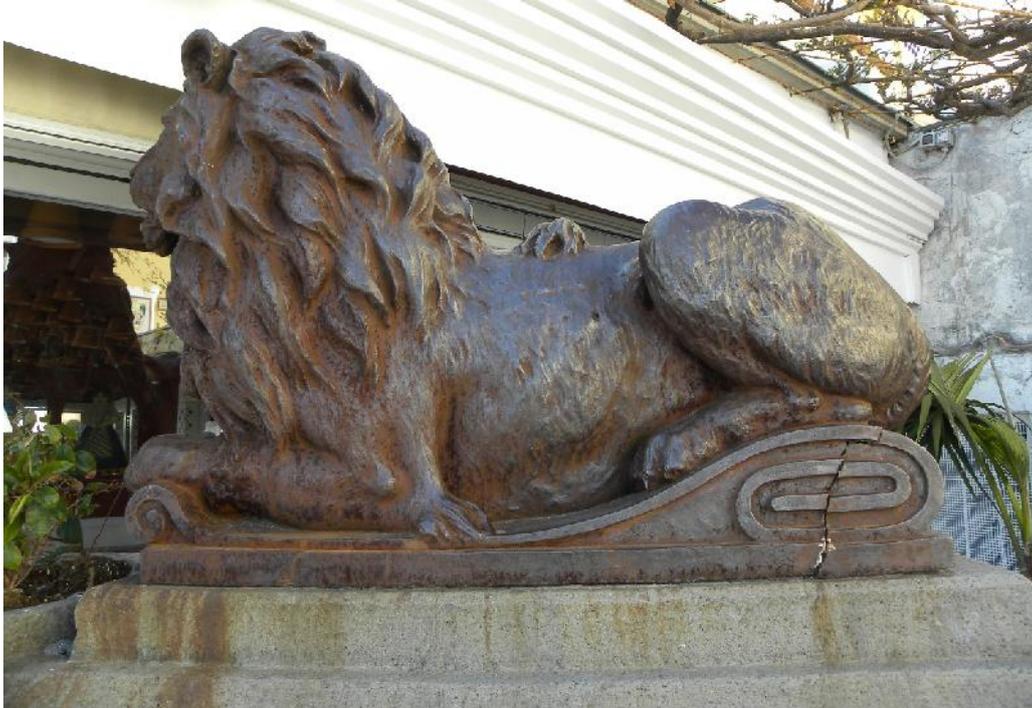
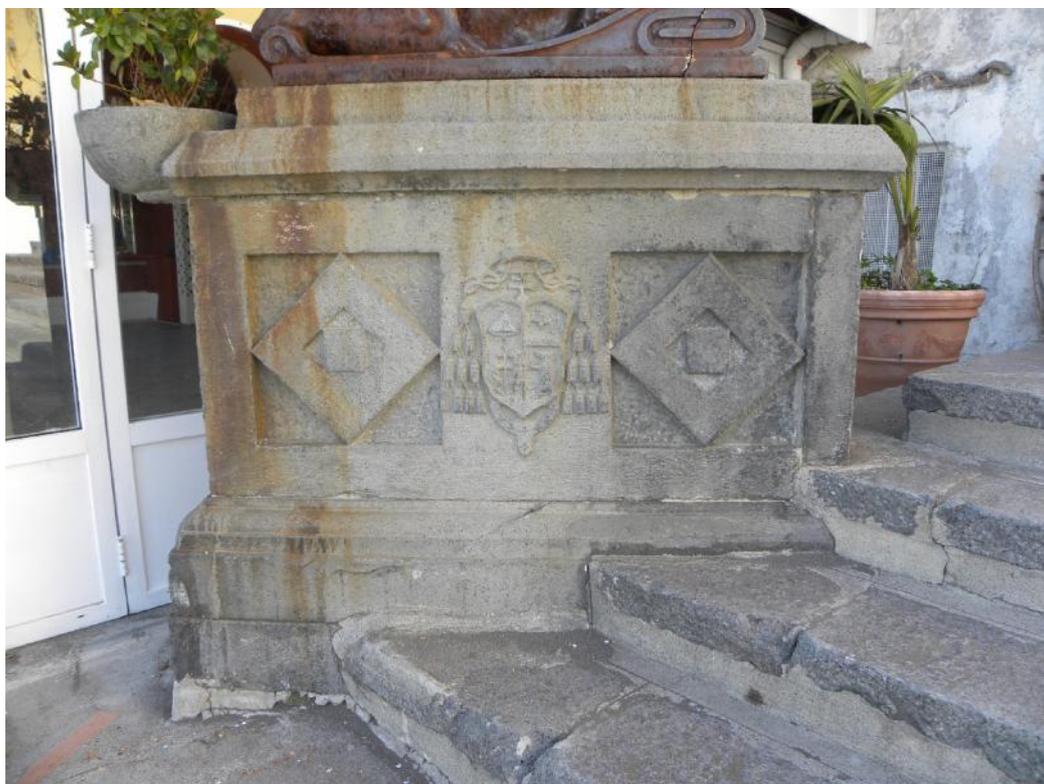
Particolare fotografico del basamento in pietra lavica della scultura leonina del lato ovest dal quale emerge lo stesso stemma episcopale riportato sul basamento dell'altra scultura

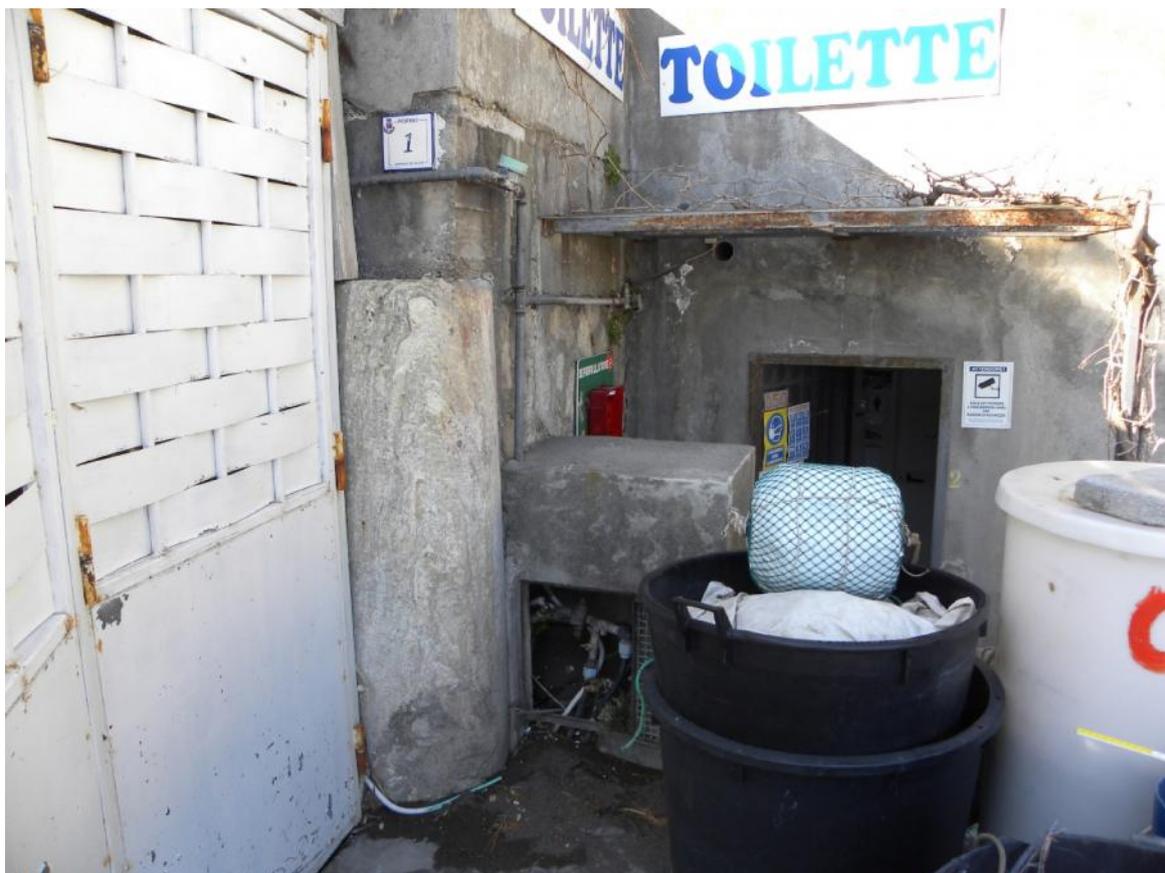
Attuale collocazione di una colonna in marmo cipollino in corrispondenza dei bagni pubblici della Spiaggia Grande e in parte coperta da una cancellata in ferro

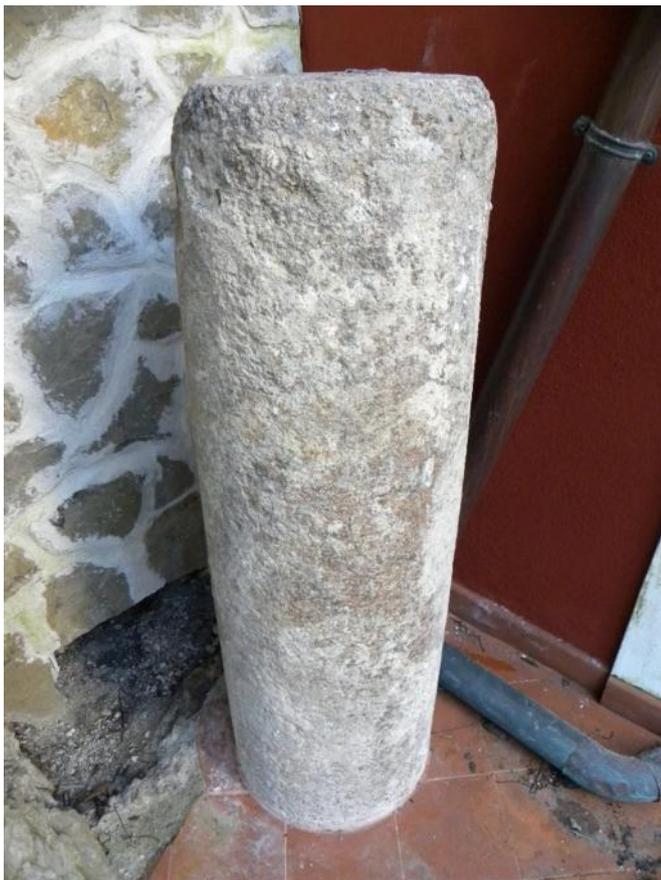
Particolare della colonna romana in granito posta sul terrazzo dell'azienda soggiorno
